# GAMBAR - GAMBAR INFRASTRUKTUR

## Jalan dan Jembatan

#### Gambar - Gambar Infrastruktur Baik dan Buruk Jalan dan Jembatan

Cetakan Pertama : November 2005

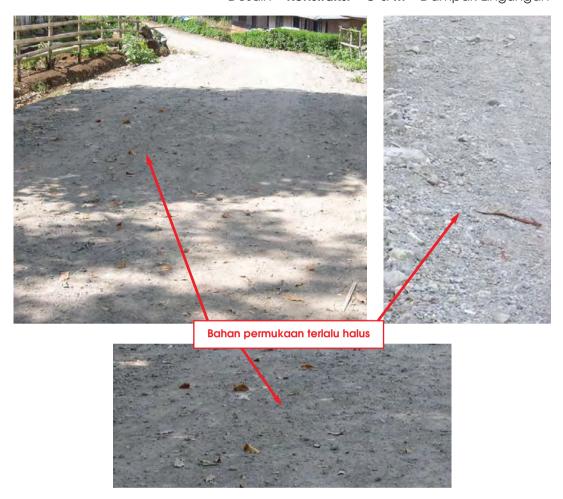
Bahan permukaan terlalu halus, kurang terikat dan kurang dipadatkan

Perlu dipadatkan kembali dengan menambah lapisan batu yang layak dipakai sebagai lapisan atas.

- Bahan untuk permukaan harus mempunyai tiga bidang pecah agar batu saling mengikat.
- Untuk mengurangi beban pemeliharaan nanti.
- Kalau kurang padat, bahan akan mudah hanyut.

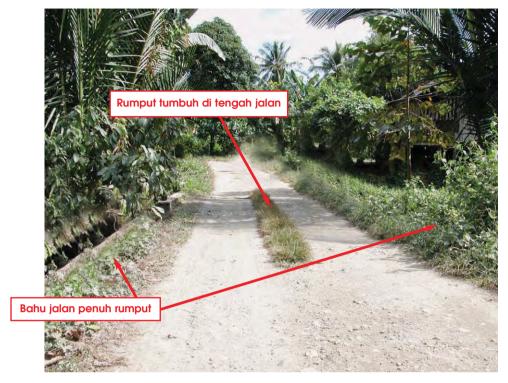
Kalau tidak dipelihara, jalan ini akan menjadi taman rumput

- Adanya rumput merupakan tanda pemeliharaan yang kurang teratur.
- Tanpa pemeliharaan, rumput akan tumbuh di mana-mana, termasuk di atas jalan sirtu.
- Rumput dan akar tanaman akan secara perlahan-lahan merusakan jalan.

- Rumput dipangkas dan akar dibuang minimal setahun dua kali.
- Menjamin bahwa air hujan dapat mengalir dengan lancar ke parit dengan menghilangkan tanah atau tanaman yang mengganggu.
- Memperbaiki punggung sapi jalan dengan menambah lapisan sirtu.

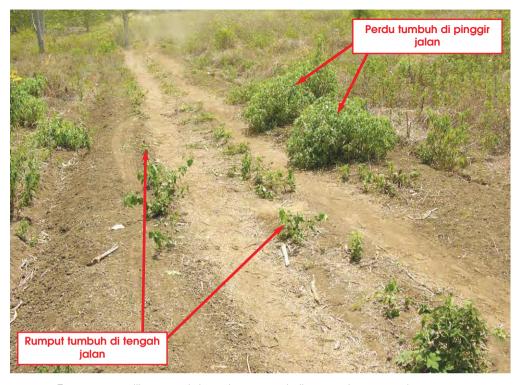
Tanpa pemeliharaan, jalan akan cepat diserang tanaman-tanaman (Foto di atas hanya empat bulan sesudah pelaksanaan selesai)

- Adanya rumput merupakan tanda pemeliharaan yang kurang teratur.
- Tanpa pemeliharaan, rumput akan tumbuh di mana-mana, termasuk di atas jalan sirtu.
- Rumput dan akar tanaman akan secara perlahan-lahan merusakan jalan.

- Memangkas seluruh vegetasi dan membuang akarnya.
- Menjamin bahwa air hujan dapat mengalir ke parit dengan mengambil tanah dan tanaman yang menghambat aliran air.
- Membangun kembali punggung sapi dengan lapisan baru dari sirtu.

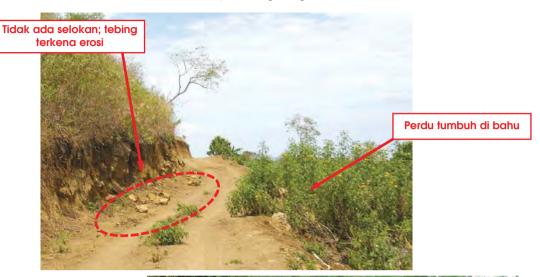
Bagian dari O&M : Menjamin jalan bebas dari tanaman

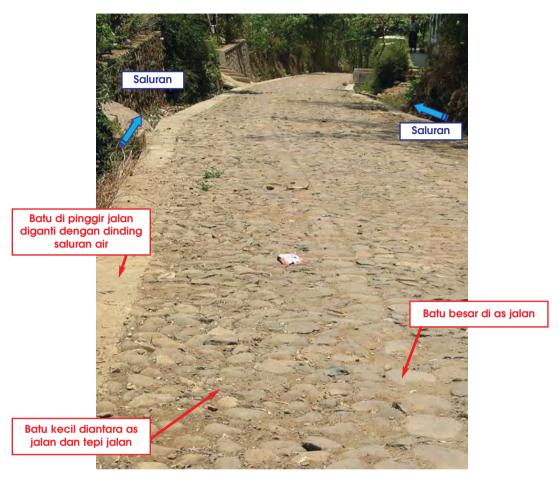
Jalan telasah

Adanya batu besar ditengah jalan akan menyulitkan pembentukan punggung sapi.

- Gantilah batu besar di tengah jalan dengan batu yang ukurannya sama dengan kanan-kirinya.
- Lapisan sirtu di atas akan mengisi sela-sela antar batu dan juga memperhalus permukaannya.

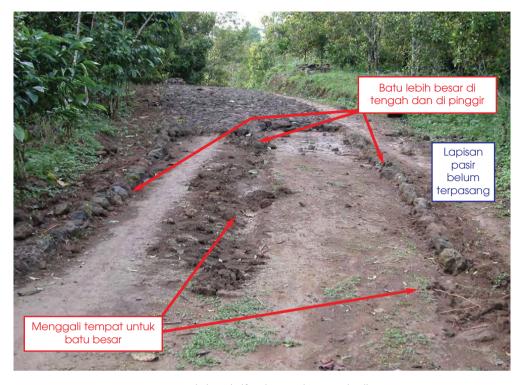
Jalan telford yang kurang baik

Batu lebih besar di tengah dan di pinggir jalan

- Letakkan batu dengan tegak.
   Batu yang besar boleh diletakkan di bagian tepi sementara dibagian tengah ukuran batu sebaiknya sama dan mempunyai tiga permukaan.
- Pastikan antara batu satu dengan yang lain harus saling mengunci.
- Pembentukan punggung sapi sebaiknya dimulai dari dasar jalan dulu baru kemudian batu disusun diatasnya.

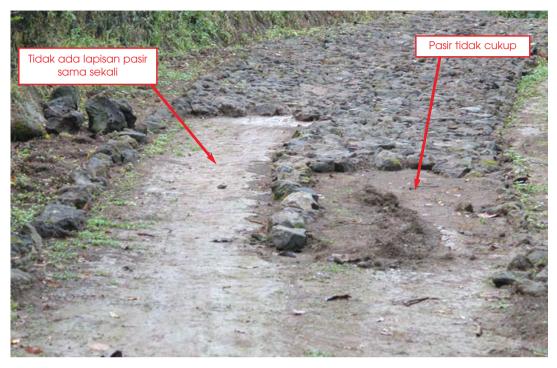
Ketebalan lapisan pasir kurang dari 10 cm dan tidak sesuai dengan desain

- Ketebalan lapisan sudah jelas dari gambar tampang melintang dan spesifikasi.
- Kalau lapisan tidak memenuhi syarat, jalan tidak akan tahan lama dan pasti menambah pekerjaan pemeliharaan.

- Memeriksa ketebalan semua lapisan, apakah sesuai dengan desain.
- Menggali lebih dalam, apabila tempat belum cukup untuk lapisan dasar dan sub-base.
- Pada kasus di atas (foto), lapisan pasir tidak cukup.

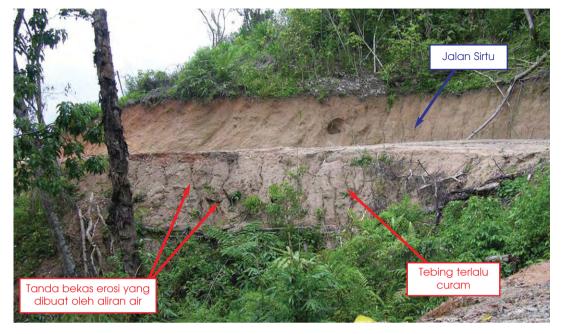
Tidak ada perlindungan erosi di daerah penimbunan Tebing terlalu curam

- Kemiringan lereng tidak boleh lebih dari sudut alamiah sesuai jenis materi.
- Aliran air menyebabkan erosi, terutama pada lereng yang curam.
- Akar perdu dan pohon dapat melindungi lereng dan bagian timbunan.

- Perlu mempertimbangkan sudut alamiah sesuai jenis bahan.
- Bagian timbunan harus dipadatkan dengan baik dengan menggunakan alat berat.
- Jika tebing terlalu curam, perlu dipertimbangkan pembentukan teras agar lebih stabil.
- Menghindari pembuangan air yang tidak terkendali melalui tersedianya saluran yang cukup besar serta saluran diversi yang membelokkan air dari tebing.
- Menanam tanaman perdu atau pohon pada lereng untuk meningkatkan stabilitas. Jenis perdu perlu dipertimbangkans supaya benar-benar berfungsi.
- Perlu perhatian khusus pada saat pemeliharaan sampai dengan timbunan menjadi stabil. Timbunan baru perlu dipadatkan.

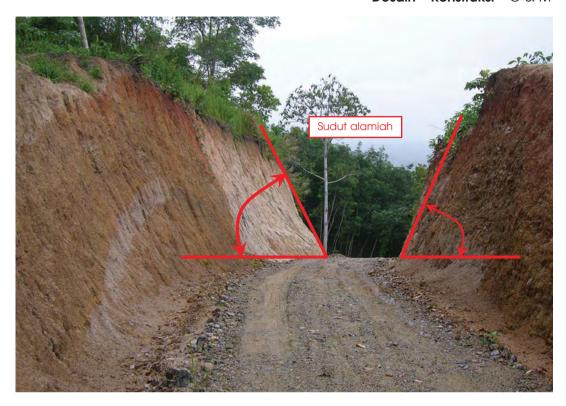
Perlu dipertimbangkan sudut alamiah pada tempat galian tebing

- Kemiringan lereng harus lebih kecil daripada kemiringan maksimal yang dijinkan tiap jenis bahan.
- Lereng yang terlalu miring akan tidak stabil, dan lama-lama akan turun.
- Aliran air permukaan menyebabkan erosi.
- Akar tanaman menambah stabilitas baik di daerah galian maupun timbunan.

- Perlu dipertimbangkan sudut alamiah pada tempat galian tebing.
- Perlu dipertimbangkan pembuatan teras agar lereng lebih stabil.
- Harus disediakan saluran yang besar agar air dapat dibuang dengan lancar.
- Penanaman *vegetasi* (perdu atau pohon) pada lereng untuk meningkatkan stabilitas lereng.

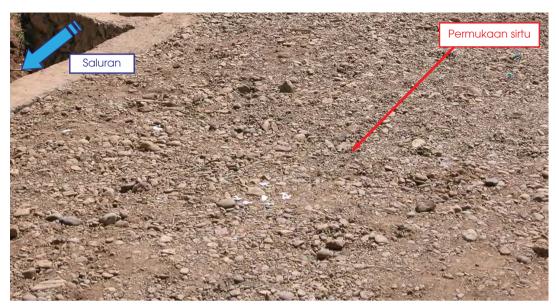
Jalan sirtu dengan permukaan yang baik

- Batu pada lapisan sirtu terdiri dari batu pecah yang dipadatkan melalui mesin gilas, yang menjamin permukaan halus dan tahan lama.
- Tembok di samping saluran mendukung permukaan sirtu dan mencegah erosi permukaan.

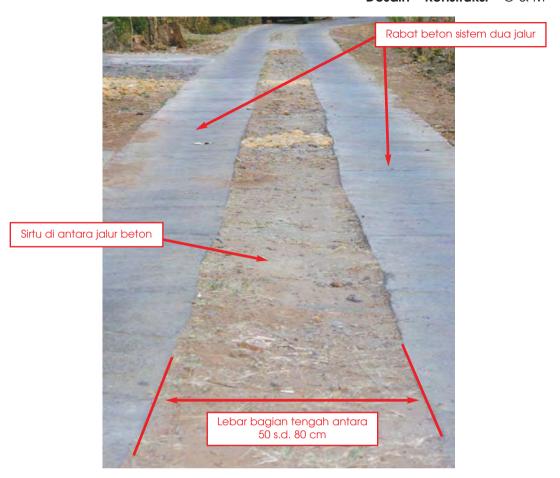
Konstruksi jalan rabat beton yang ekonomis

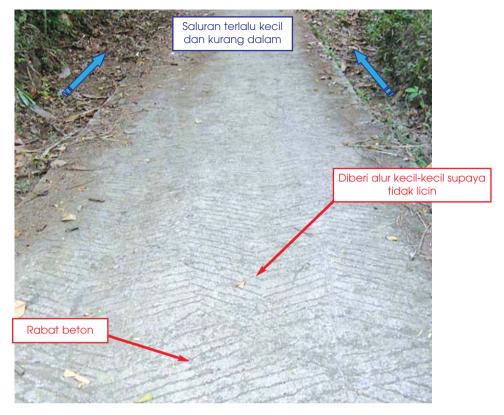
Jalan rabat beton

- Permukaan beton dipakai terutama pada tanjakan atau tempat yang sering mengalami banjir.
- Alur kecil memperkasar permukaan agar daya friksi meningkat (tidak licin).

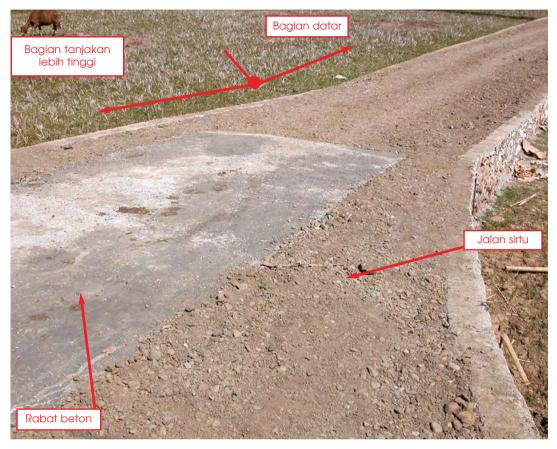
Jalan dengan rabat beton pada bagian yang menanjak Transisi dari jalan beton ke jalan sirtu sudah baik

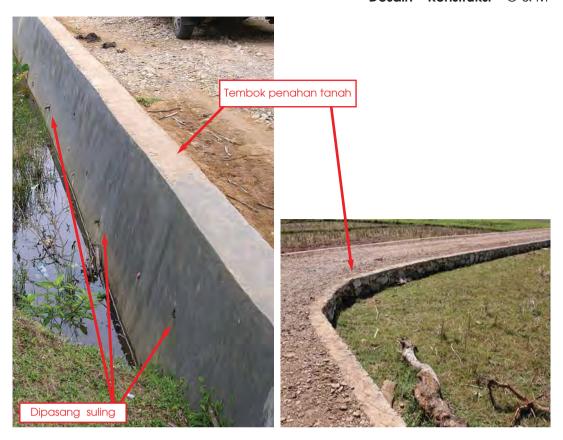
Tembok penahan tanah di pinggir jalan sirtu

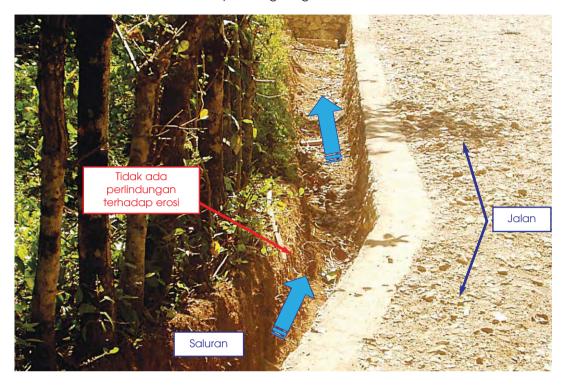
Tidak ada perlindungan terhadap erosi pada dinding selokan sebelah kiri jalan

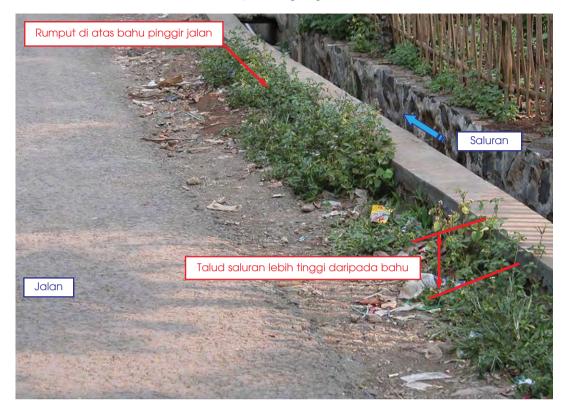
Air tidak bisa dibuang melalui saluran pinggir karena taludnya lebih tinggi daripada bahu jalan

Jika air tidak bisa masuk ke saluran, akan terjadi banjir atau genangan air yang akan mengancam permukaan jalan dan bahu.

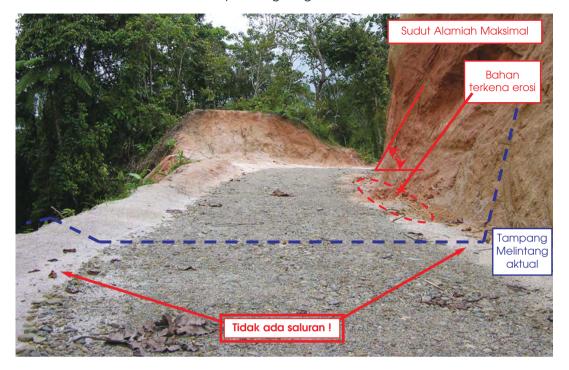
Air tidak bisa mengalir ke saluran - air akan mengalir diatas permukaan dan merusak jalan

- Kalau air tidak bisa mengalir ke saluran, akan meluap di jalan dan bahan permukaan akan hanyut.
- Air seharusnya dibuang secepat mungkin dari permukaan jalan.

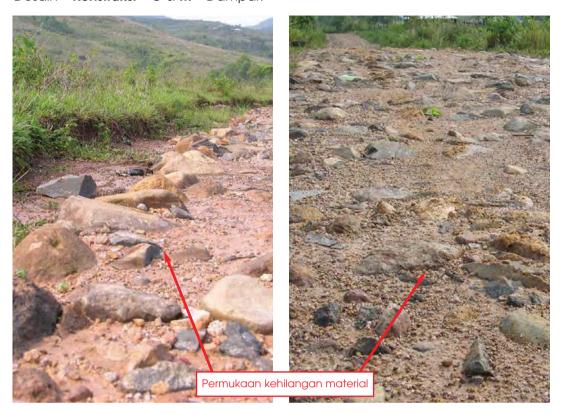
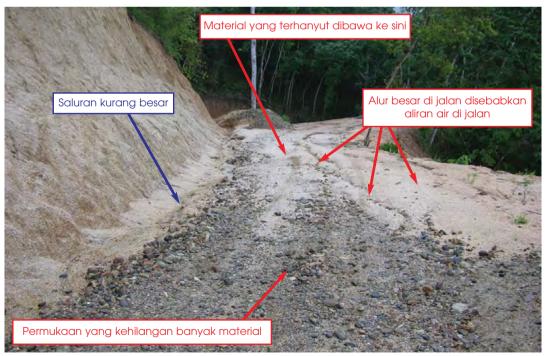
Contoh jalan telford yang kurang baik dan permukaannya terkena aliran air

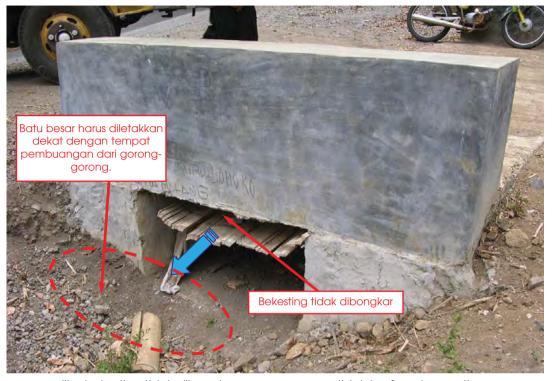
Jika bekesting tidak dibongkar, gorong-gorong tidak berfungsi semestinya

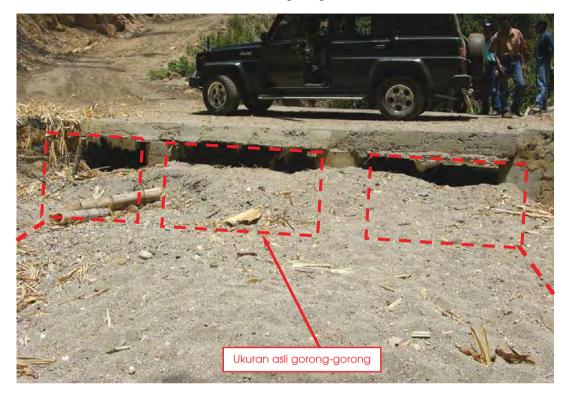
Pasir dan batu menutup gorong-gorong dan menghambat aliran air

- Aliran air dengan mudah dapat mengkikis permukaan jalan sirtu atau sampai ke dasar jalan.
- Menjamin bahwa air dapat mengalir ke saluran dengan jarak yang paling pendek.
- Bila ada terbendung di saluran, akan meluap ke jalan, terutama di daerah penggalian, dan akan menghancurkan permukaan jalan ataupun dasar jalan (lihat foto).

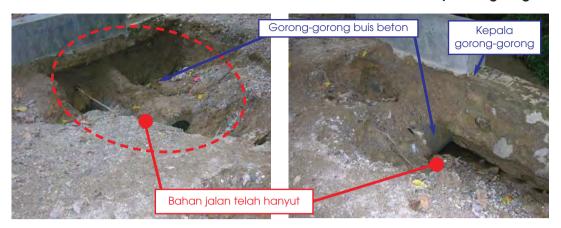
Kerusakan yang disebabkan oleh kurangnya pemadatan tanah di bagian atas dan bawah buis beton, dan juga lapisan atas tanah terlalu dangkal sehingga beban kendaraan mengenai gorong-gorong

- Diatas buis beton harus ditutup dengan tanah sedalam 40 cm atau 1/2 lebar diameter buis, mana yang lebih besar (lapisan beton 15 cm).
- Ditambah lapisan tanah atau sirtu dan dipadatkan.
- Menjamin bahwa air dari sekitar jalan dapat mengalir dengan lancar ke saluran — Harus membersihkan saluran secara periodik.

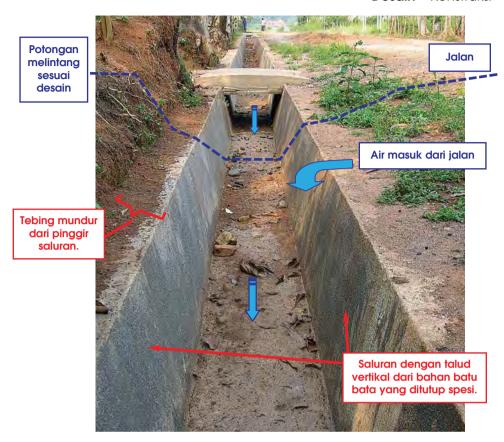
Talud tebing dari pasangan batu bata

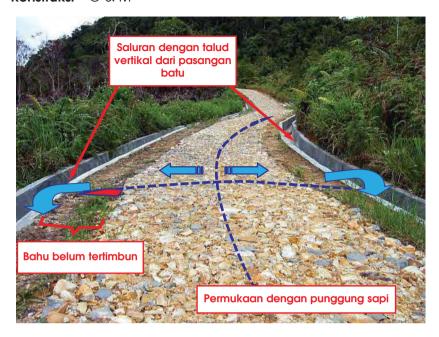
Jalan telford yang baik dilengkapi dengan saluran dari pasangan batu

<u>Catatan</u>: Bahu jalan belum selesai. Harus ditimbun untuk melindungi pinggir jalan dan untuk mendukung pembuangan air ke saluran.

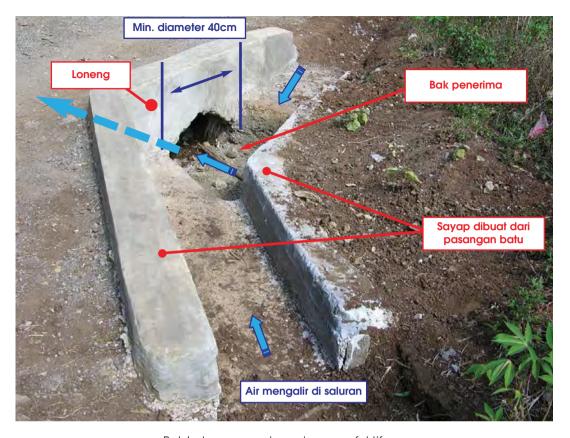
Bak/saluran penerima air yang efektif

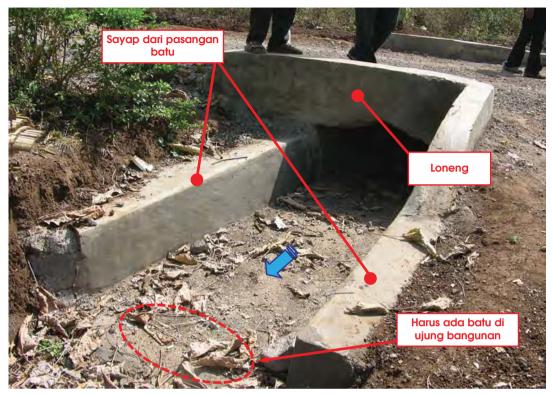
Pembuangan air secara efektif dari bak pembuangan gorong-gorong

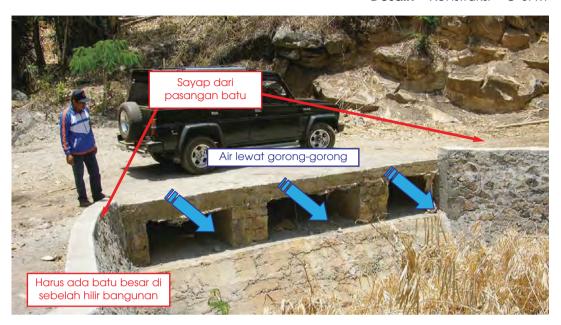
Pembuangan dari kotak gorong-gorong

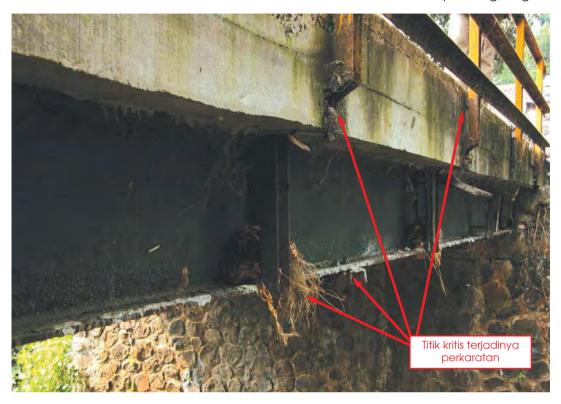
Air yang membasahi baja dapat menyebabkan karat

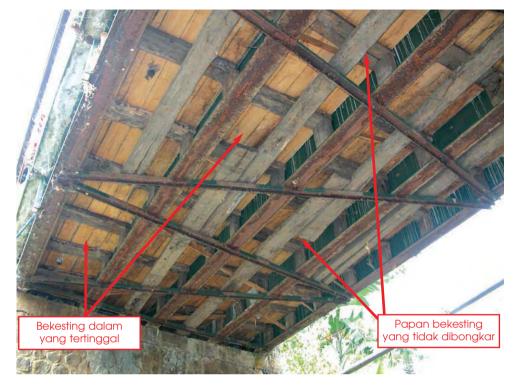
Bekesting di bawah slab beton tidak dibongkar

- Jika kayu tersebut lapuk, maka akan jatuh ke bawah.
- Kayu menyerap dan menyimpan kelembaban, dan ini dapat menimbulkan karat lebih cepat.

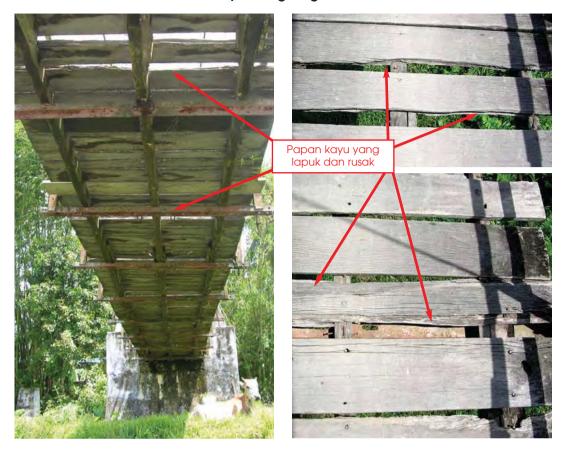
Pengguna jembatan dapat menyebabkan kerusakan pada jembatan kayu

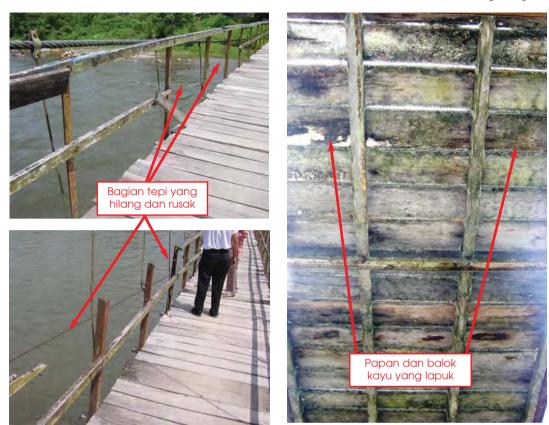
Bagian yang rusak dan hilang serta papan kayu yang lapuk menandakan pekerjaan O&M yang tidak bagus

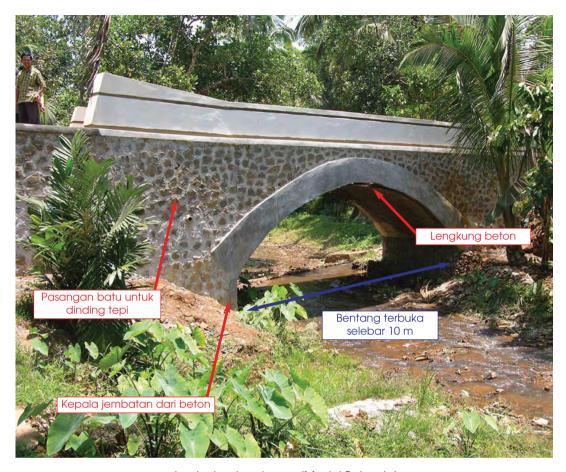
Jembatan lengkung - 'Model Belanda'

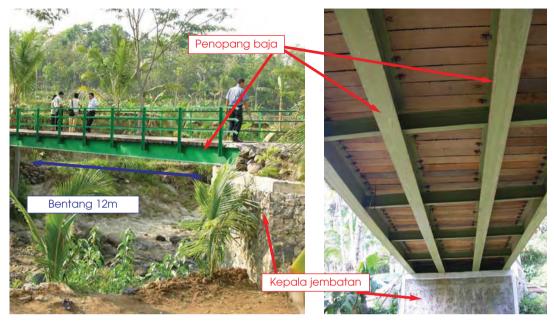
Jembatan dengan penopang baja

- Untuk bentang yang lebih besar (lebih dari 6 m) jembatan dengan balok penopang baja sangat cocok.
- Kepala jembatan (abutmen) terbuat dari pasangan batu.
- Pemeliharaan yang baik dapat menghindari terjadinya perkaratan.

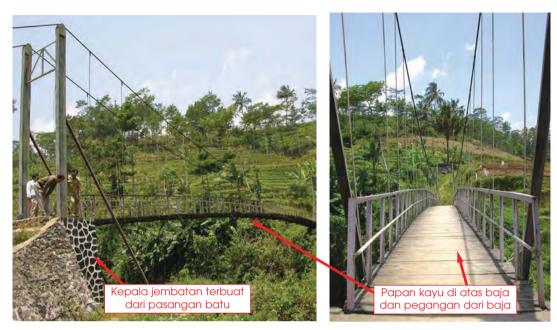
Jembatan gantung

- Tipe jembatan ini cocok digunakan untuk bentang sampai 100 m.
- Jembatan ini hanya untuk pejalan kaki dan motor.
- O&M yang baik sangat diperlukan terutama untuk mencegah karat.

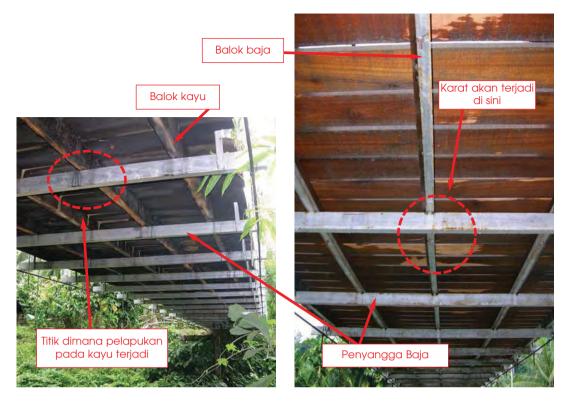
Detail konstruksi jembatan gantung

- Dukungan melintang dari baja sangat dibutuhkan karena lebih tahan lama.
- Papan kayu seharusnya di cat dengan lapisan tahan udara.
- O & M yang baik sangat diperlukan.
